Oferta dla przemysłu Katedry Inżynierii Pojazdów

Badania dotyczące ustalenia przyczyn pękania żeber wokół piasty koła

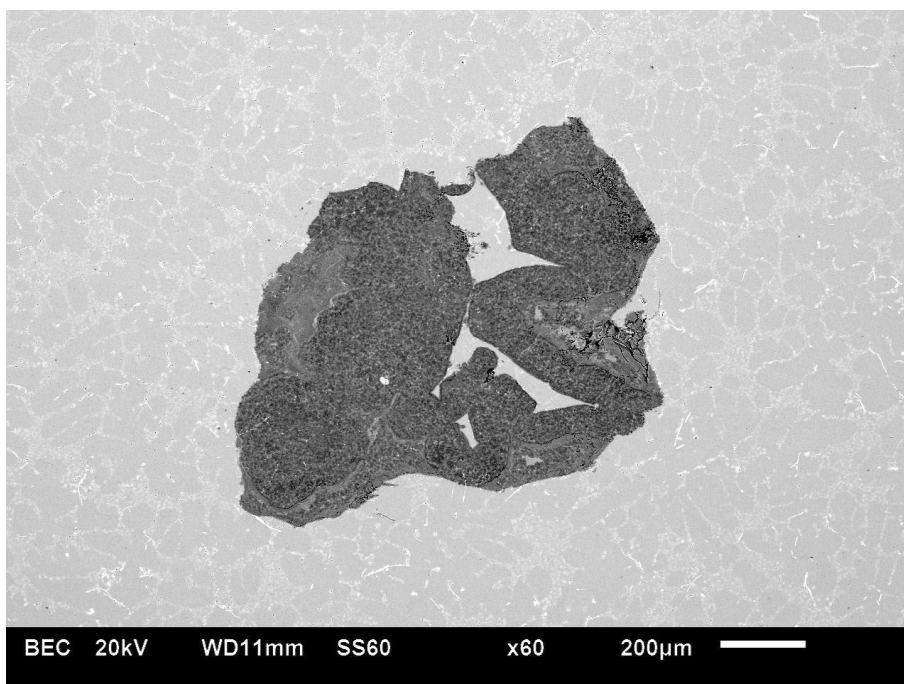
Rys. 1. Widok ogólny zanieczyszczenia. SEM, stan nietrawiony.

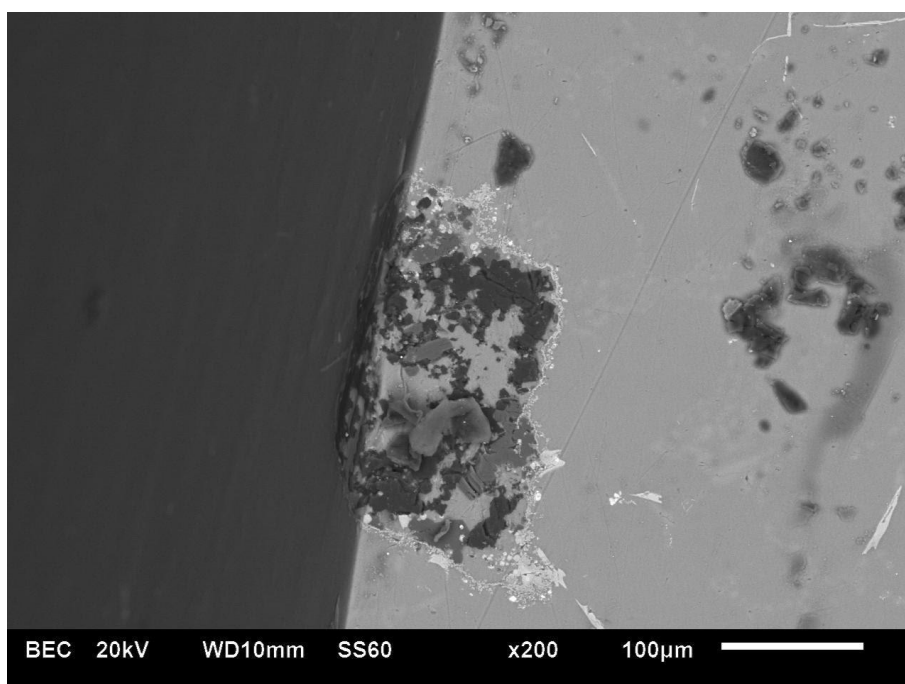
Rys. 2. Zanieczyszczenie na powierzchni próbki. SEM Stan nietrawiony.
