Oferta dla przemysłu Katedry Inżynierii Pojazdów

***Badania metalograficzne wału korbowego od samochodu BMW X3***

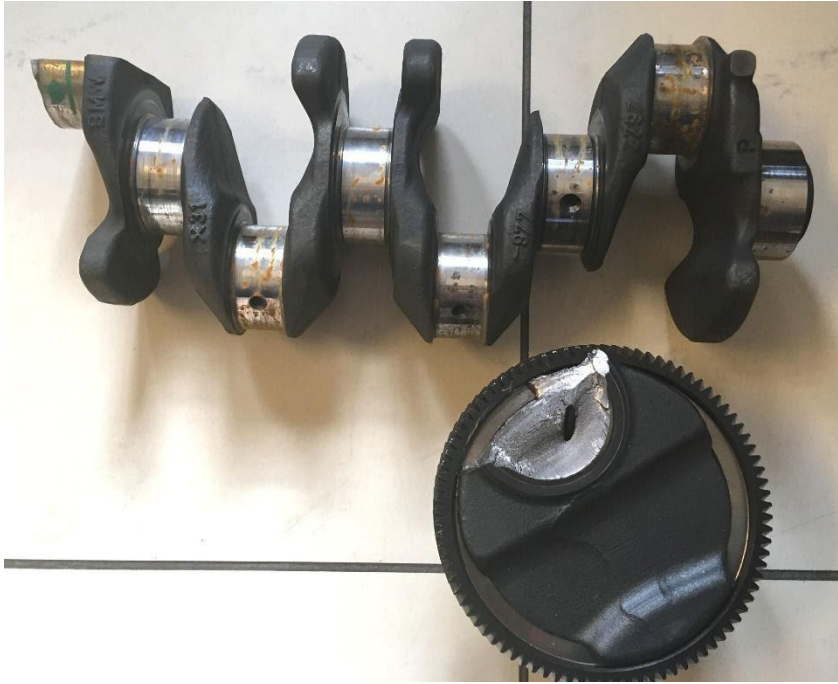
Rys.1. Widok ogólny dostarczonego uszkodzonego wału pochodzącego z samochodu BMW X3

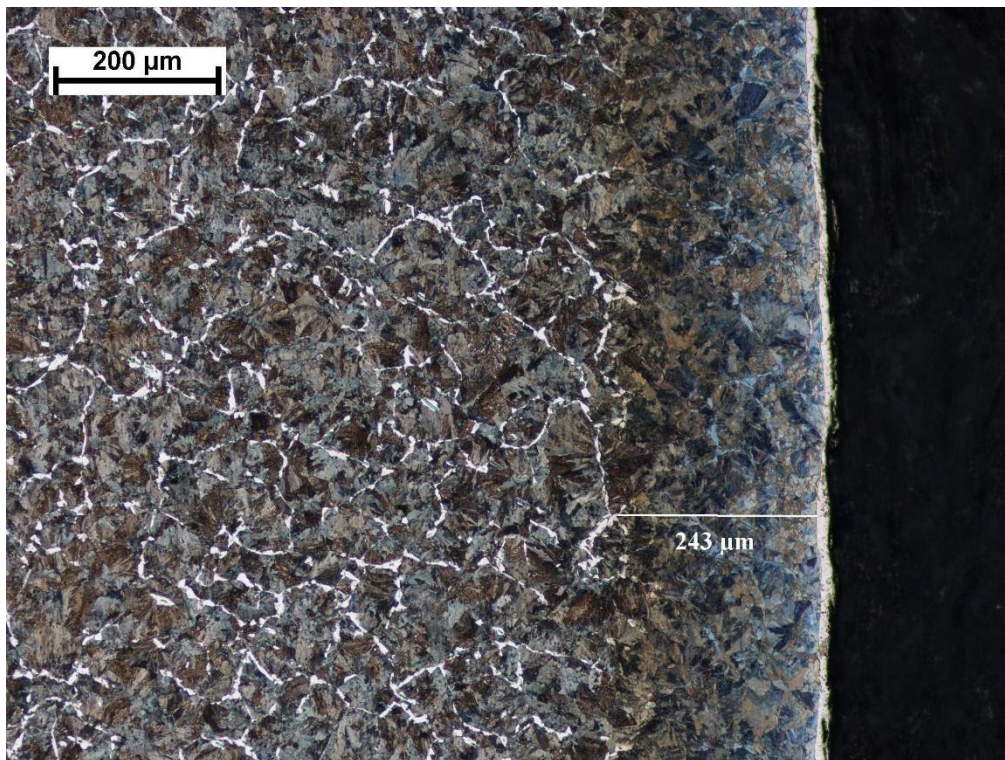
Celem badań realizowanych w Pracowni Materiałoznawstwa i Wytrzymałości Materiałów było określenie przyczyn uszkodzenia wału pochodzącego z samochodu BMW X3. Wszystkie badania wykonano zgodnie z wytycznymi opisanymi w normach przedmiotowych i obejmowały one pełne analizy metalograficzne materiału wału. Na podstawie przeprowadzonych prac stwierdzono obecność struktury wskazującej na nieprawidłowe przeprowadzenie procesu azotowania. Opisywane nieprawidłowości strukturalne mogły powodować inicjację pęknięć, gwałtowny spadek wytrzymałości na zmęczenie i wzrost kruchości, a także tendencję do powstawania pęknięć warstwy powierzchniowej w czasie eksploatacji badanego wału.

Rys.2. Materiał próbki pochodzącej z uszkodzonego wału, widoczna warstwa azotowana o grubości ok. 240  $\mu\text{m}$ . LM, stan trawiony
